Dossier Technique Immobilier

Numéro de dossier : 19948-2ème-Lot 25

Adresse :.....**Résidence Cameva
13 Rue Taillefer (25)**

Commune :.....**66190 COLLIOURE**

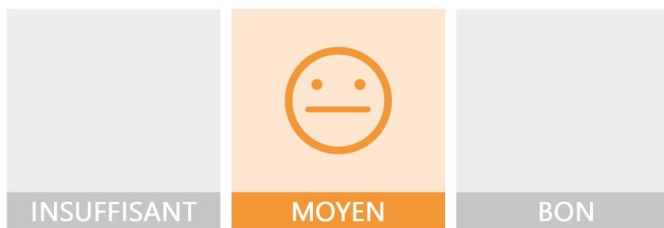
Confort d'été (hors climatisation)*

Les caractéristiques de votre logement améliorant le confort d'été :

fenêtres équipées de volets extérieurs

toiture isolée

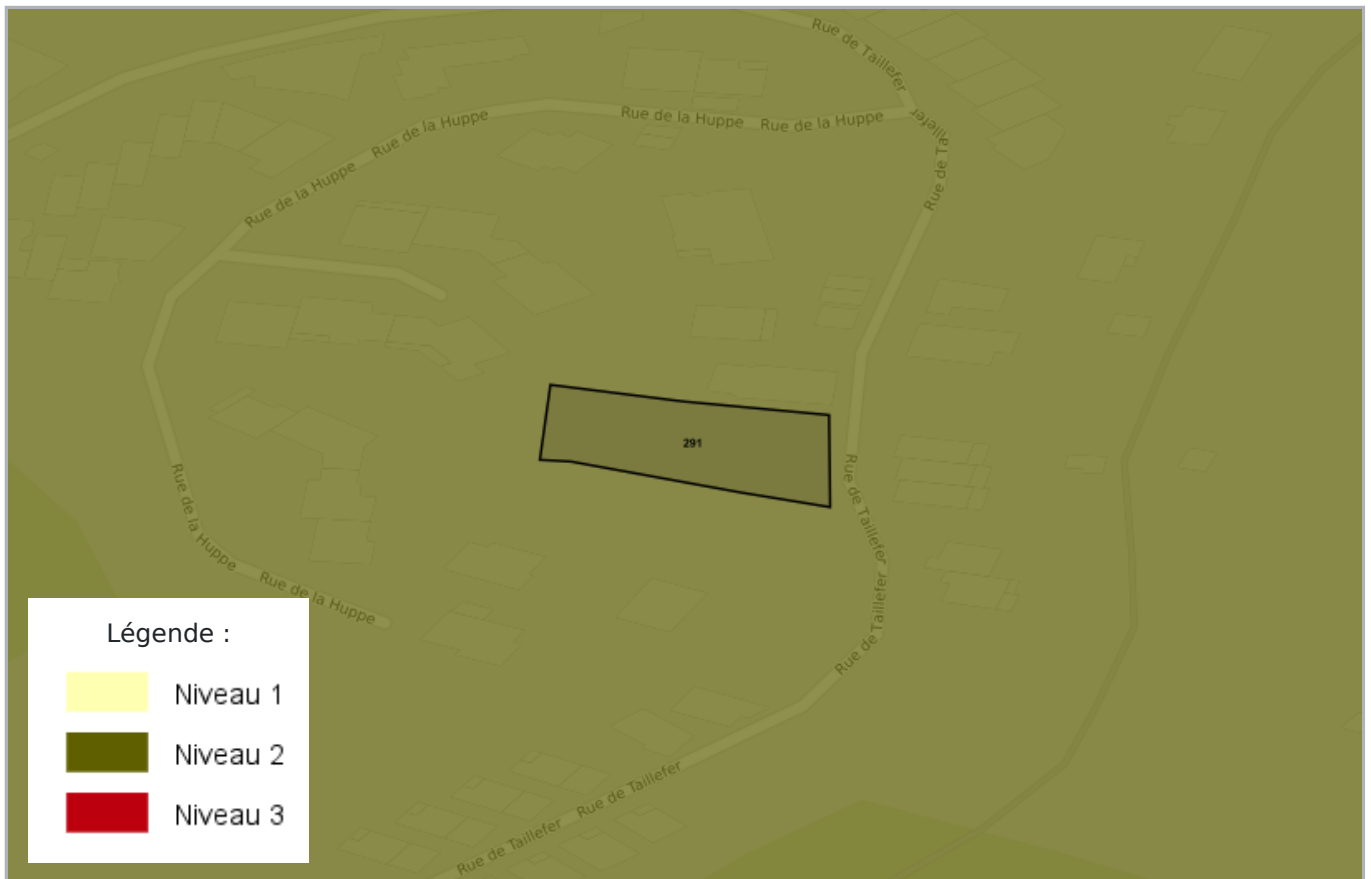
RADON

Radon : NIVEAU 2
